## **Caracterização mecânica de uma divisória de compartimentação leve (ETAG003:1998)**

**RELATÓRIO DE ENSAIO**  
**(OMC068/13)**

### Caracterização mecânica de uma divisória de compartimentação leve (ETAG003:1998)

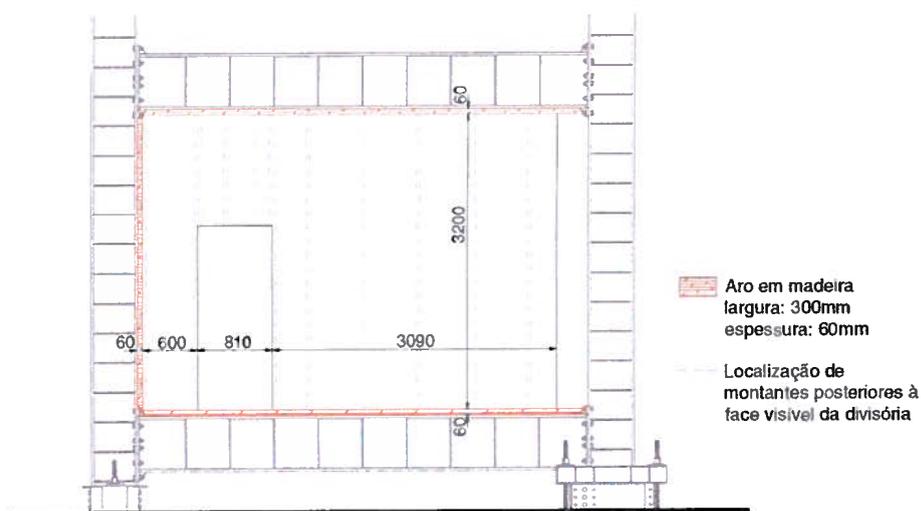
O provete ensaiado era constituído por uma divisória, com 3,20 m de altura, 4,5 m de desenvolvimento e 98 mm de espessura total.

O provete foi construído num pórtico metálico, limitado por um aro de madeira previamente aplicado, apresentando três extremidades fixas e uma extremidade lateral livre (do lado direito, na Figura 1). A 600 mm da extremidade lateral fixa do provete foi instalada uma porta de madeira, com 800 mm de largura e 2000 mm de altura. A figura seguinte apresenta um esquema do provete.

Figura 1: Vista esquemática do provete aplicado no pórtico metálico (antes da aplicação da porta).

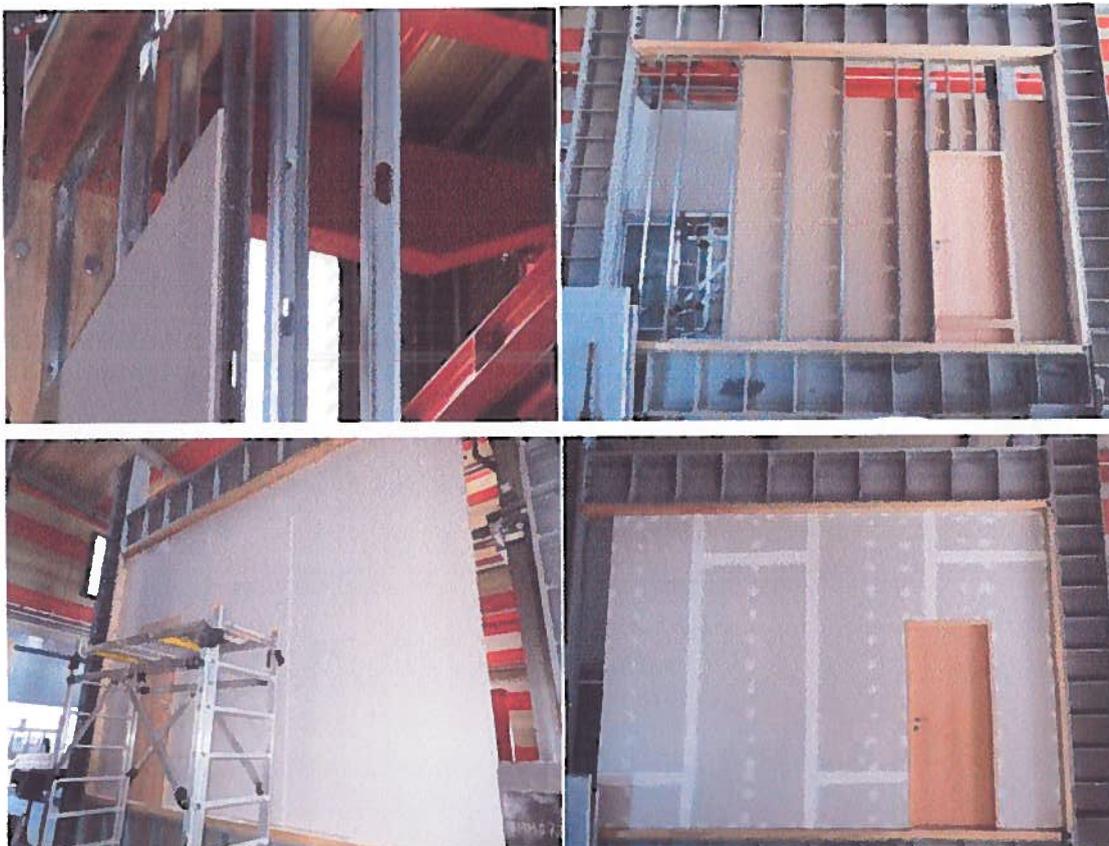
Na Figura 4 é apresentado um excerto do registo fotográfico realizado durante a montagem do provete, apresentando diferentes fases do procedimento.

**Figura 4:** Montagem do provete no pórtico metálico.

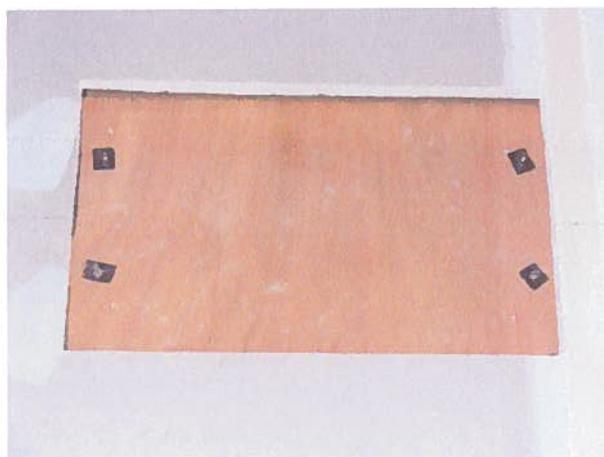
Refira-se que, para efeitos da realização dos ensaios de carga vertical excêntrica, descritos mais à frente nos pontos 3.2 e 3.4, foi reforçada a divisória na zona submetida a ensaio. O reforço foi realizado entre dois montantes, com uma placa de contraplacado de madeira com cerca de 600x300 mm e 35 mm de espessura, fixa apenas às placas de gesso cartonado através de varões roscados M6.

**Figura 5:** Reforço com uma placa de contraplacado de madeira.

Refira-se que, nesta fase de ensaios de dano estrutural, o esquadro foi aplicado na zona previamente reforçada com contraplacado de madeira, de acordo com o referido anteriormente.

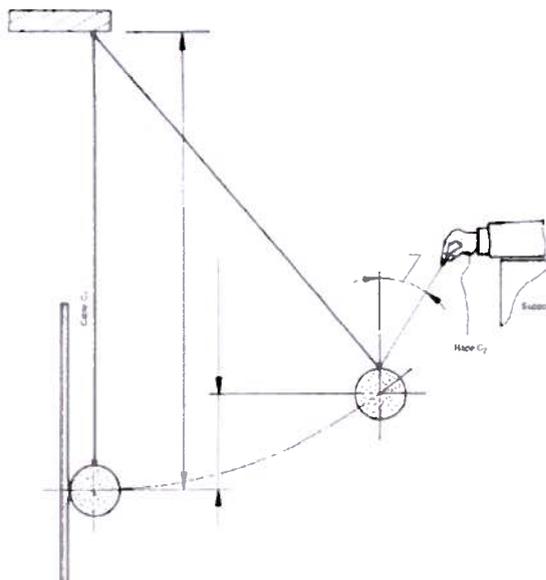
O ensaio consiste na queda de uma esfera de aço de 0,5 kg, em movimento pendular, sobre o provete. A esfera de aço é impedida de provocar um segundo impacto no provete. O procedimento de ensaio adoptado baseia-se na ISO 7892:1988, na ISO/DIS 7893:1990 e no ETAG003.

O ensaio é repetido em 10 posições diferentes acima de 1,5 m de altura a partir da base da divisória e em mais 10 posições diferentes até 1,5 m de altura da divisória. A altura de queda da esfera é a necessária para causar a energia de impacto prevista para a categoria de utilização predefinida (neste caso, 2,5 N.m). Contudo, uma vez que este ensaio apenas depende da dureza das placas, optou-se por uma energia de 6 N.m, correspondente às categorias de utilização III e IV. Em cada impacto é registado o diâmetro da respectiva marca e averiguada a presença de fissuras na superfície da parede.

Figura 6: Esquema de ensaio de carga por impacto de corpo duro (ISO 7892:1998).

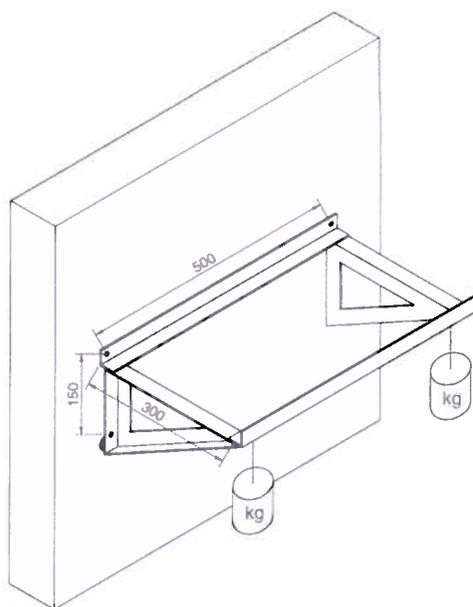
O ensaio realiza-se de acordo com a norma ISO/DIS 8413:1990 e o ETAG003. Este consiste na aplicação de uma carga vertical excêntrica resultante da aplicação de uma carga pré-definida com uma excentricidade de 300 mm relativamente à superfície exterior da divisória. Esta carga é aplicada através de um esquadro metálico fixo em quatro pontos (divididos em duas linhas verticais de fixação), com as dimensões representadas na Figura 7, simulando assim, a suspensão de um armário, prateleira ou outros objectos.

Refira-se que, nesta fase de ensaios de falha funcional, o esquadro não foi aplicado na zona reforçada com contraplacado, tendo sido aplicado de modo a fazer coincidir uma das linhas de fixação com o meio-vão definido entre dois montantes consecutivos.

Figura 7: Esquema de ensaio para suspensão de cargas verticais excêntricas.

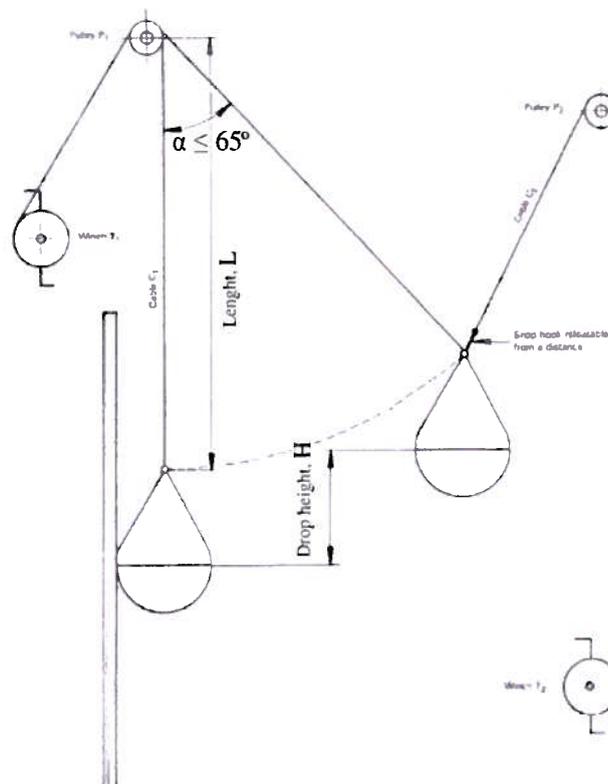
O ensaio consiste na queda de um corpo de 50 kg, em movimento pendular, sobre o provete. O corpo é impedido de provocar um segundo impacto no provete. Durante o ensaio a porta mantém-se fechada. O procedimento de ensaio adoptado baseia-se na ISO 7892:1988, na ISO/DIS 7893:1990 e no ETAG003.

Registam-se as deformações horizontais máximas e residuais em cada impacto, através de um deflectómetro (LVDT) colocado na face oposta e exactamente no ponto de impacto. Refira-se que a deformação residual é registada cinco minutos após o impacto. Esta não deverá ser superior a 5 mm após cada sequência de três impactos. A deformação ao longo da sequência de impactos deverá estabilizar, ou seja, o acréscimo de deformação em cada sequência de impactos deverá tender para zero. Após cada impacto, é também inspeccionada a presença de patologias na divisória e verificado o correcto funcionamento da porta.

**Figura 8:** Esquema do ensaio de impacto com corpo mole (ISO 7892:1998).

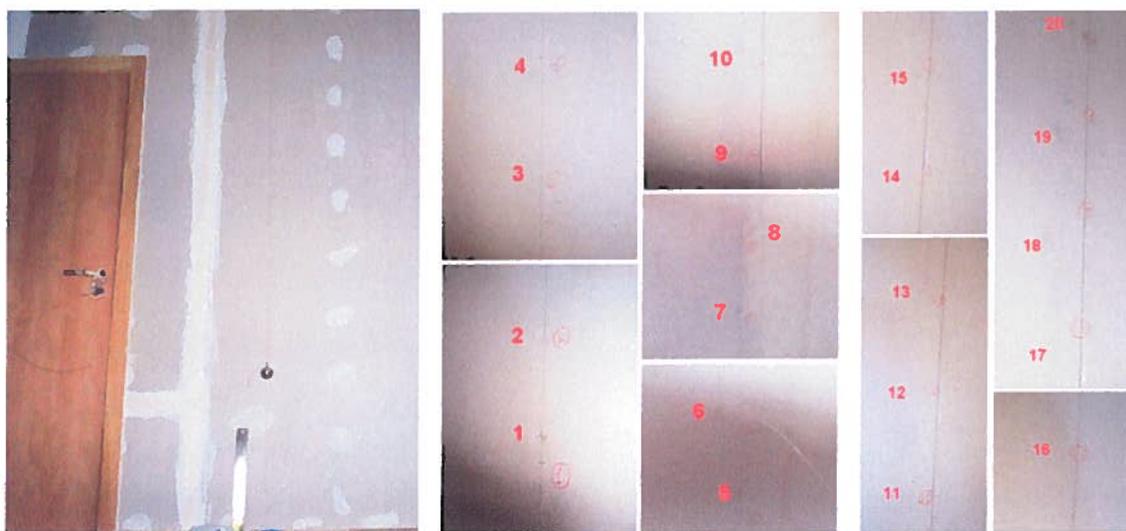
Como já referido, o ensaio foi realizado com uma energia de impacto de 6 N.m, correspondente a uma categoria de utilização III ou IV. Na figura seguinte são apresentadas as marcas dos impactos provocados na superfície da divisória.

**Figura 9:** Ensaio de carga por impacto de corpo duro – esfera de aço de 0,5 kg.

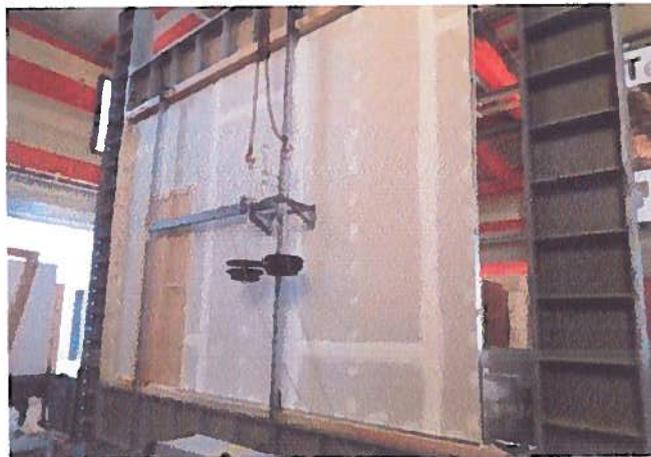
Como já referido, a carga de 500 N (250 N + 250 N) foi aplicada com recurso a um esquadro metálico, fixo à divisória (através de quatro pontos de fixação). Nesta fase de ensaio de falha funcional, o esquadro não foi aplicado na zona previamente reforçada. A figura seguinte apresenta o esquadro metálico carregado durante o decorrer do ensaio.

**Figura 10:** Ensaio de carga vertical excêntrica – falha funcional.

A deformação horizontal máxima registada foi de 0,82 mm. Após a remoção da carga foi registada uma deformação residual de 0,21 mm. Não foi identificado qualquer outro dano no provete. Estes valores de deformação são inferiores a 1/500 da altura da divisória ou a 5 mm.

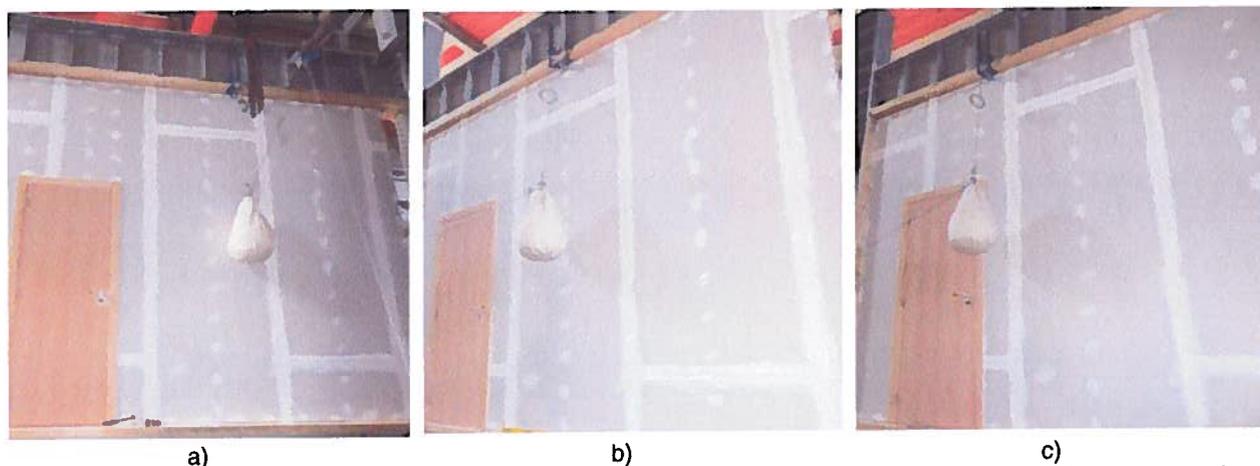
Neste ensaio foi aplicada uma energia de 120 N·m (categoria II) nos três impactos de corpo mole aplicados nos três pontos da divisória definidos anteriormente.

**Figura 11:** Ensaio de carga por impacto de corpo mole – saco 50 kg – falha funcional: a) meio-vão; b) montante; c) a 150 mm da porta.

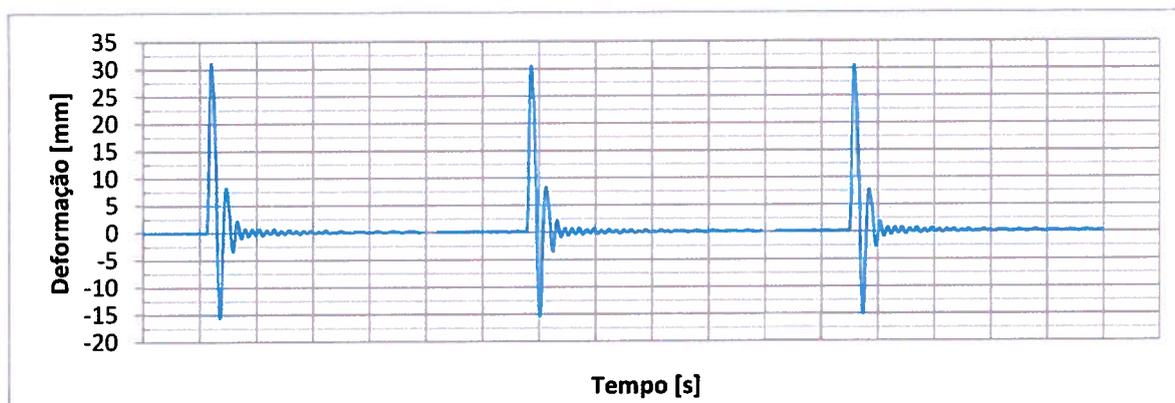
**Figura 12:** Ensaio de carga por impacto de corpo mole – saco 50 kg – falha funcional, diagramas das deformações para os três impactos aplicados a meio-vão entre montantes.

Dos resultados anteriores verifica-se que a deformação residual em todos os impactos é inferior a 1/500 da altura da divisória ou a 5 mm. Verifica-se também que existe uma tendência de estabilização da deformação máxima verificada em cada impacto, para cada sequência de três impactos.

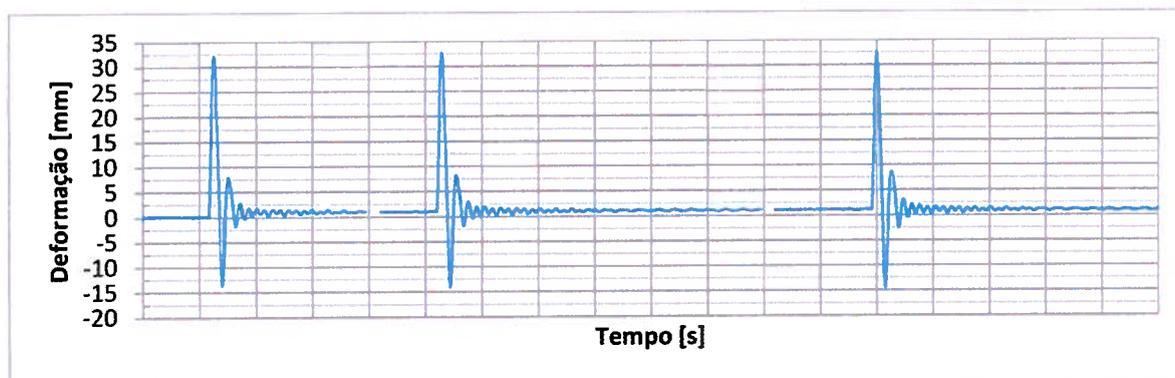
**Figura 13:** Ensaio de carga por impacto de corpo mole – saco 50 kg – falha funcional, diagramas das deformações para os três impactos aplicados num montante.

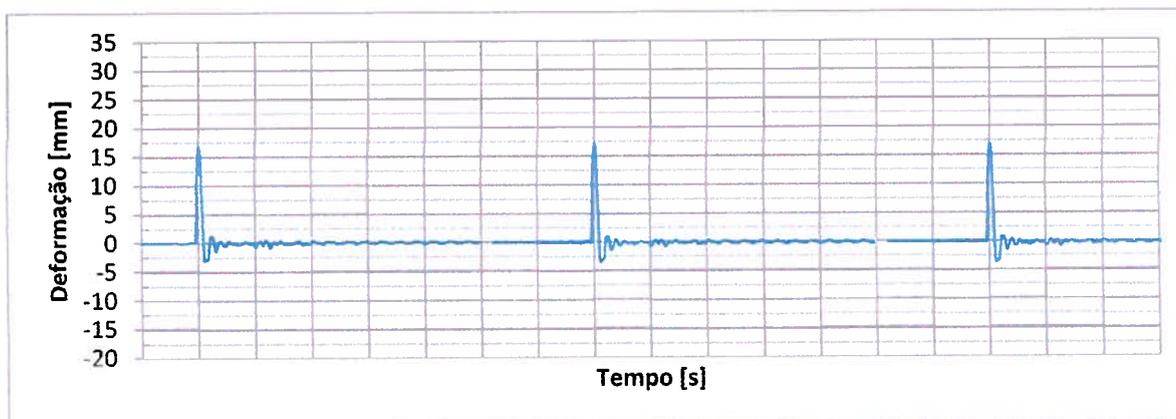
**Figura 14:** Ensaio de carga por impacto de corpo mole – saco 50 kg – falha funcional, diagramas das deformações para os três impactos aplicados a 150 mm da porta.

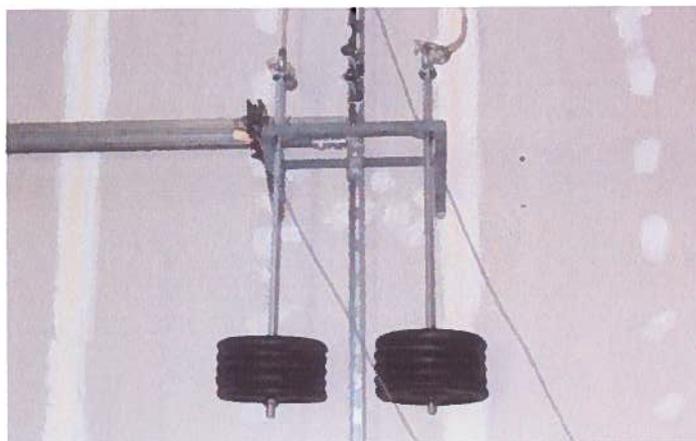
A carga de 1000 N (500 N + 500 N) foi aplicada através do mesmo esquadro utilizado no ensaio de falha funcional. Neste caso, o esquadro foi aplicado na zona previamente reforçada, de acordo com o referido anteriormente. Neste ensaio a carga manteve-se aplicada durante 24 horas. A figura seguinte apresenta o esquadro metálico carregado durante o decorrer do ensaio.

**Figura 15:** Ensaio de carga vertical excêntrica – dano estrutural.

Não ocorreu o colapso da estrutura nem foi identificado qualquer outro dano no provete. Verificou-se uma estabilização da deformação durante o decorrer do ensaio, não indiciando a existência de qualquer rotura do provete.

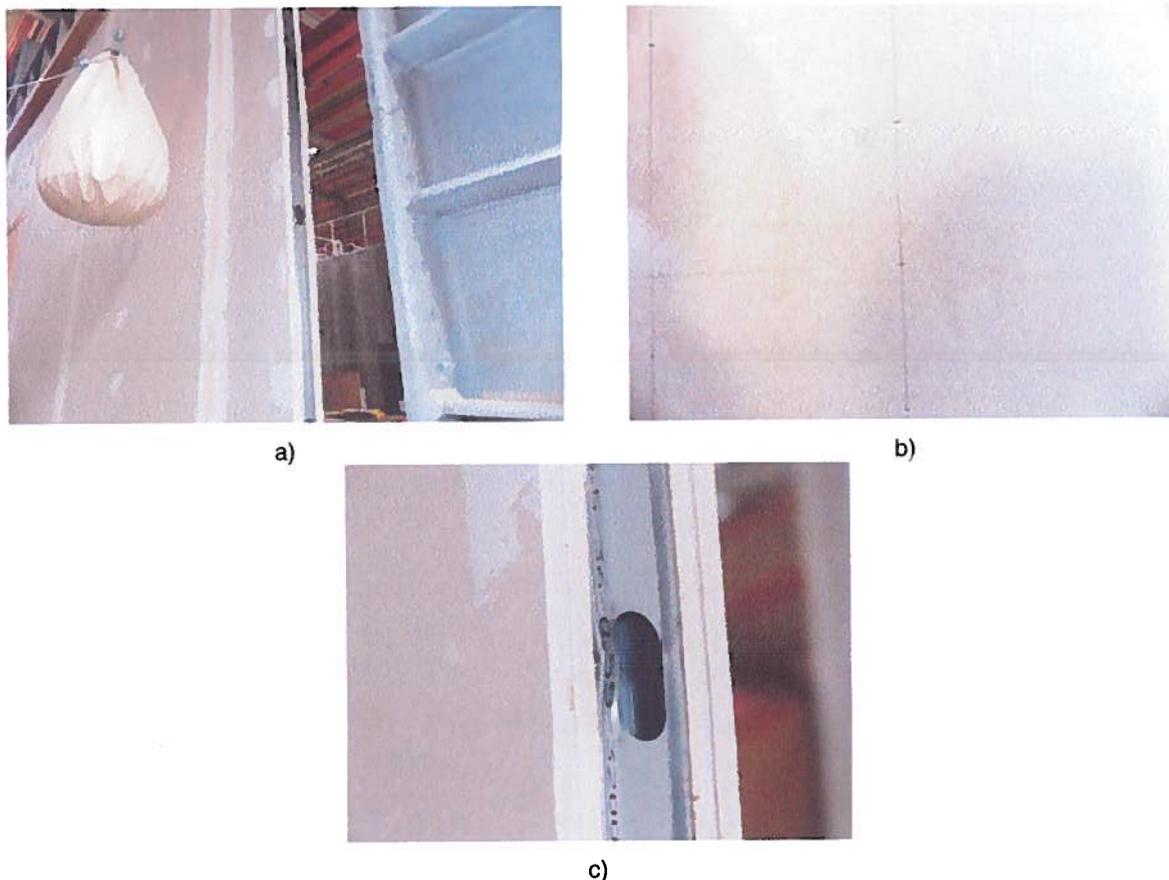
Neste ensaio foi aplicada uma energia de impacto de 200 N·m, energia prevista para a categoria de utilização II.

**Figura 16:** Ensaio de carga por impacto de corpo mole – saco 50 kg – dano estrutural: a) face de impacto; b) face oposta ao impacto; c) perfil montante.

O impacto provocou a fissuração das placas em ambos os lados da divisória, sem queda de detritos, não causando, contudo o colapso da divisória, pelo que se considera que a divisória apresenta a resistência necessária a este ensaio de dano estrutural.
